BELVAL

Concept

la restauration des
hauts fourneaux
de Belval

par Jean Lamesch

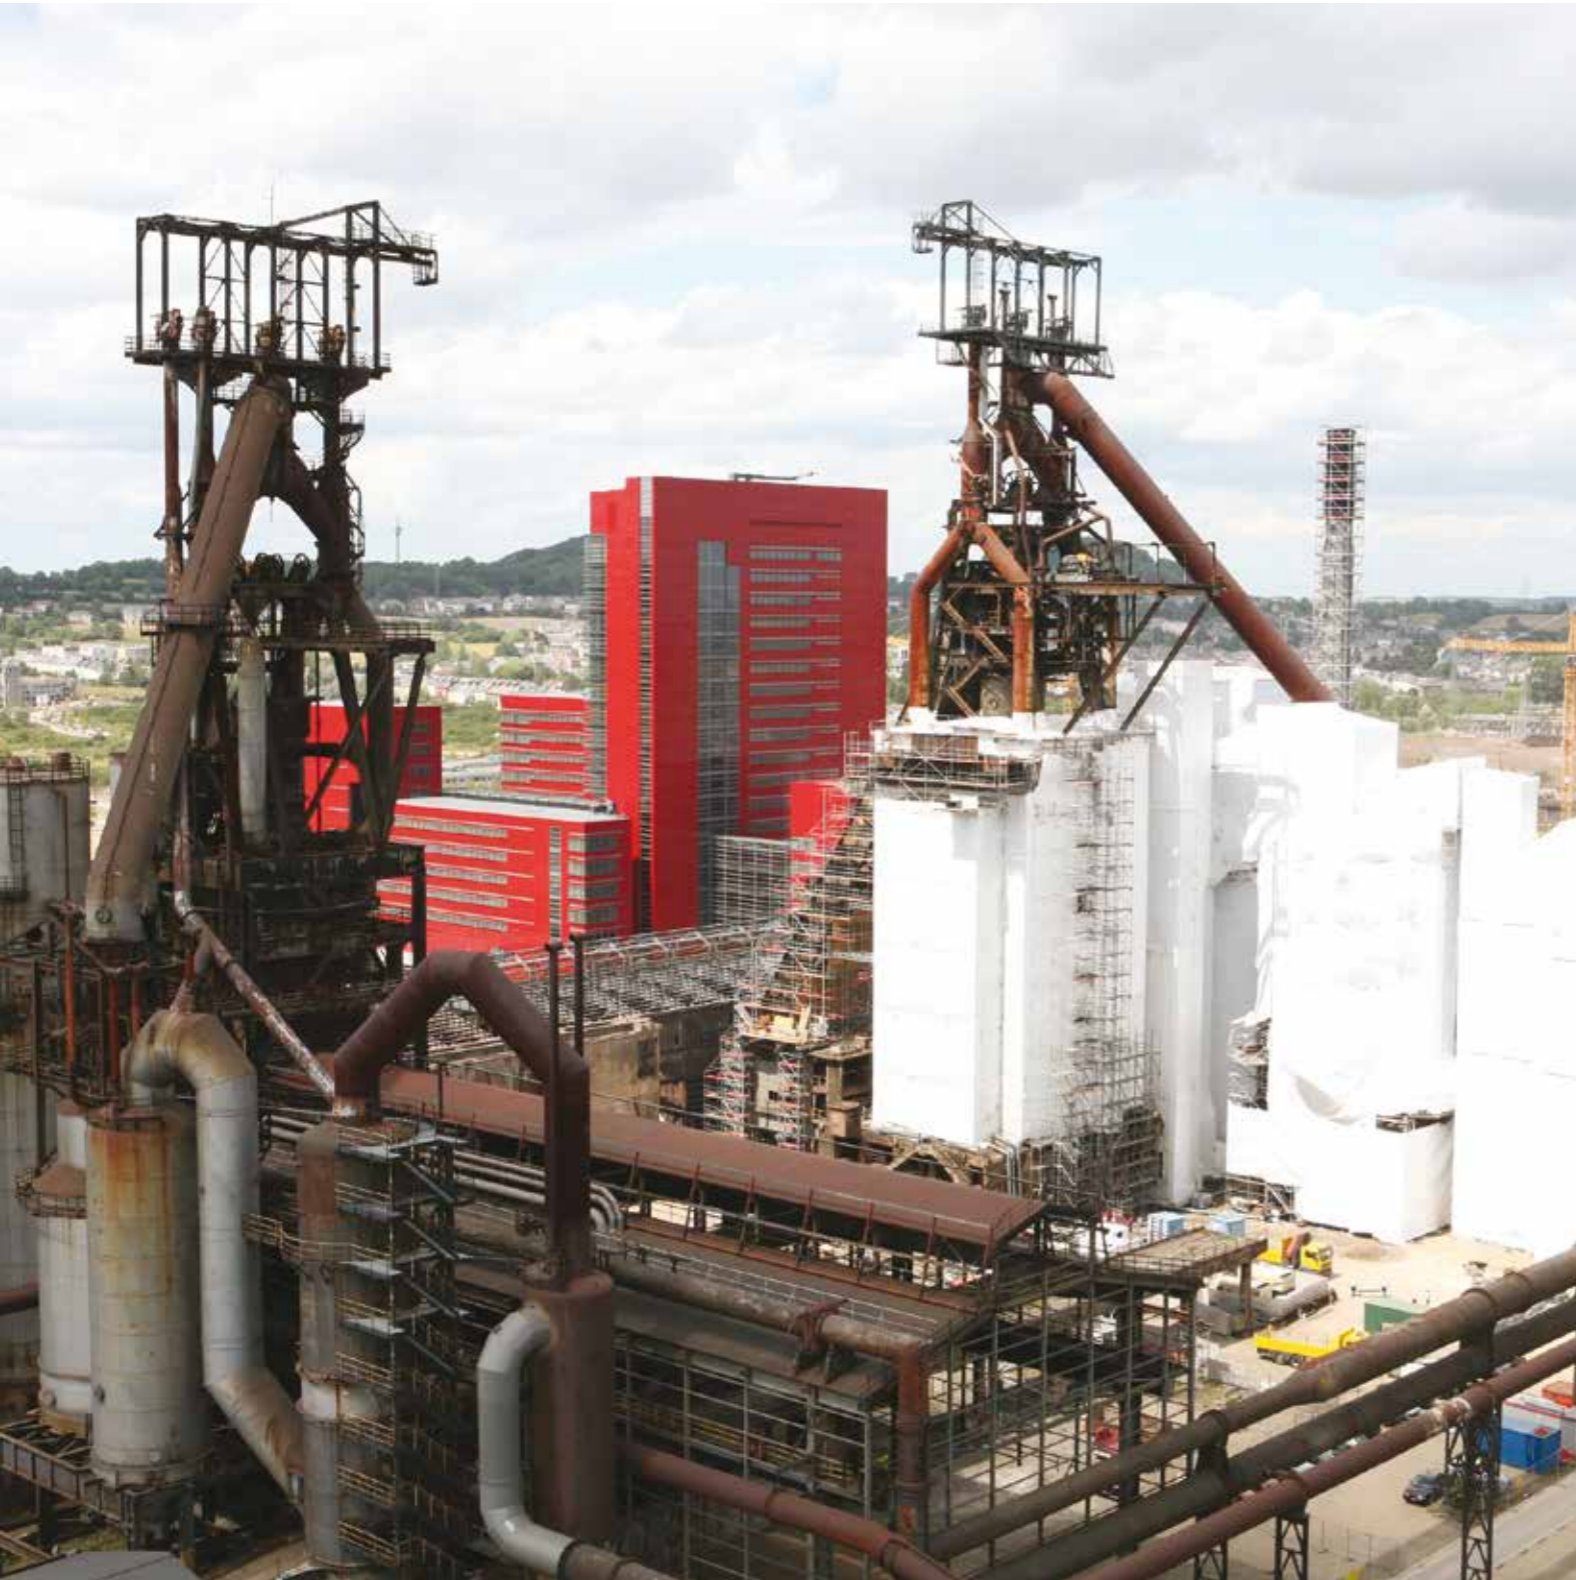
Le graphique suivant place le chantier dans la perspective de la vie entière des deux hauts fourneaux sur plus de cinquante ans. Quatre grandes étapes en ressortent clairement : hauts fourneaux en service (en noir), en friche (en blanc), en restauration (en pointillés) et enfin comme « monuments dans la cité ».

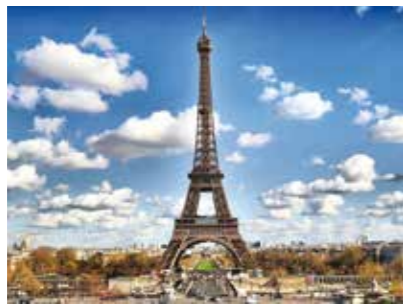
Tour Eiffel à Paris

La tour Eiffel se conserve par l'application régulière, tous les 7 ans, d'une nouvelle couche de peinture. L'ouvrage en est à sa dix-neuvième. Ce mille-feuille de couches n'a pu préserver l'intégrité de la tour que parce que la structure est constituée d'une seule sorte d'acier (dans ce cas : l'acier puddlé de Pompey). Sans cette homogénéité, des effets électrochimiques, qui se créent inévitablement au

contact de métaux différents, auraient eu raison de l'œuvre de Gustave Eiffel – car celui-ci, pour diverses raisons, a décliné la galvanisation de sa tour. La tour Eiffel n'est pas une batterie, mais les hauts fourneaux en sont.

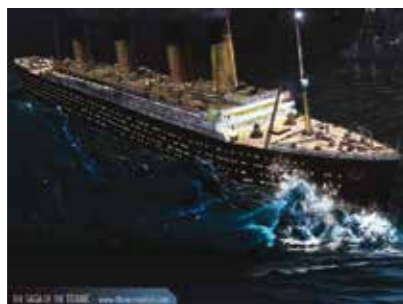
Paquebot «Titanic»

L'épave du Titanic est le seul ouvrage de la présente série, à se dégrader à grande vitesse, tant et si bien qu'elle se sera dissoute – au sens propre du terme – d'ici quelques décennies. La raison est que l'épave, constituée de multiples matériaux, est une gigantesque batterie, en d'autres mots, une victime de l'effet électrochimique précité, - qui se trouve en plus accéléré par la dégradation bactérienne. Cette

dégradation biologique est le fait de bactéries sidérophiles dont le métabolisme tire l'énergie nécessaire à sa vie par la conversion de fer métallique en sels de fer, d'où la dissolution. Des tubercules de ce genre ont également été trouvés sur la peau des Hauts Fourneaux de Belval, et ont suggéré une attaque bactérienne similaire.

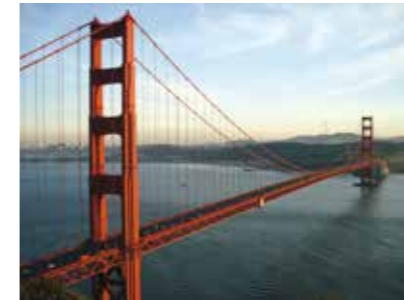
Golden Gate Bridge à San Francisco

Le Golden Gate Bridge qui enjambe la baie de San Francisco illustre l'intensité de la lutte à mener pour préserver un ouvrage en acier dans les pires conditions environnementales, car attaqué d'un côté par les chlorures des embruns maritimes, et de l'autre par le dioxyde de soufre émanant des navires qui passent en dessous et du trafic qui passe par-dessus. Le pont dispose d'un chantier d'entretien installé à demeure.

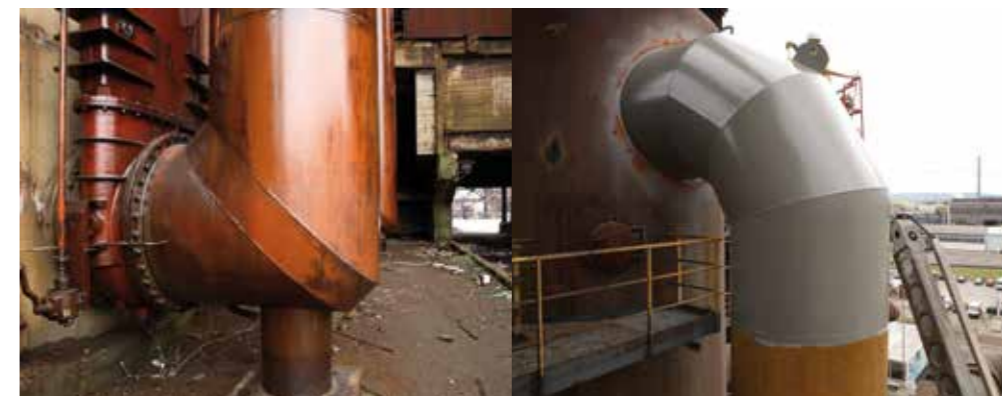
Essais peintures en 2008

Pour commencer, il fallait inventorier une grande variété de matières et de méthodes. A priori, le nombre de choix possibles était pléthorique. Prendra-t-on des polyuréthanes, des polyesters, des alkydes, des époxydes, des acryliques, des phénoliques, etc ; quid des méthodes de nettoyage de la surface : du sablage, du grit, de l'eau à 300 bars, ou 500, ou 1000 ? Se dirigera-t-on vers une double ou, une triple couche. On risquait d'avoir besoin de milliers de surfaces d'essai, - ce qui était évidemment exclu. Fort heureusement, on a pu se servir d'une méthodologie pour le design rigoureux d'essais, une démarche mathématique qui permet de réduire fortement le nombre d'essais, sans pour autant trop perdre en information.

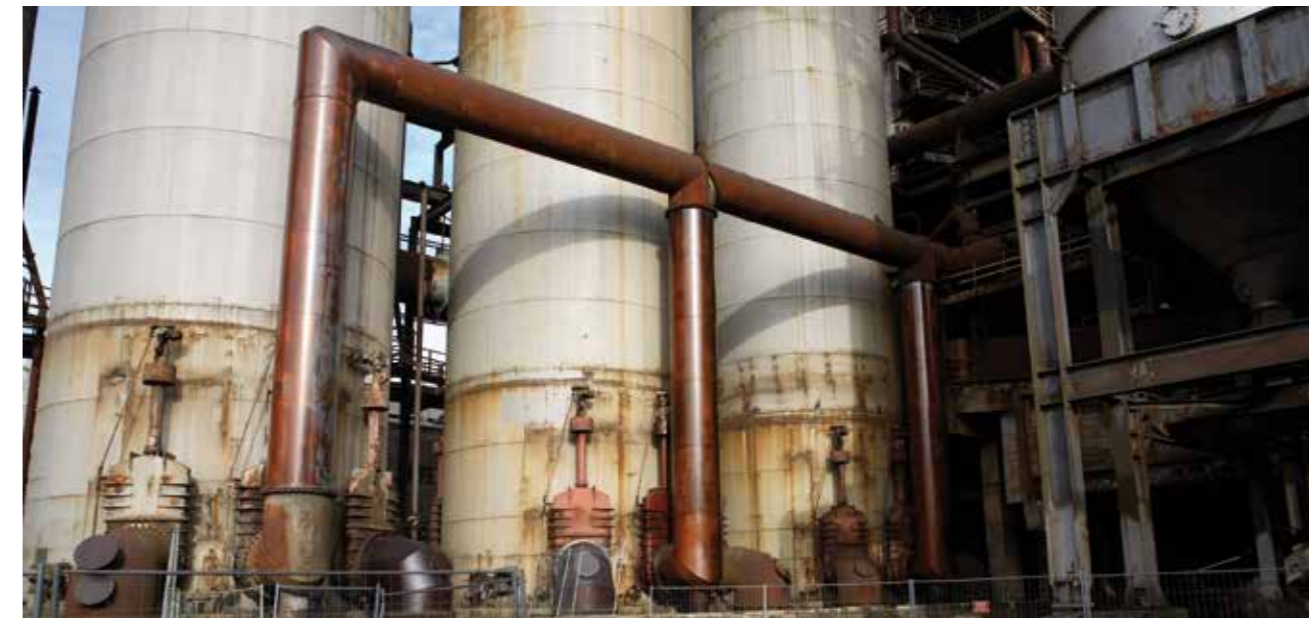
Essais vernis en 2009

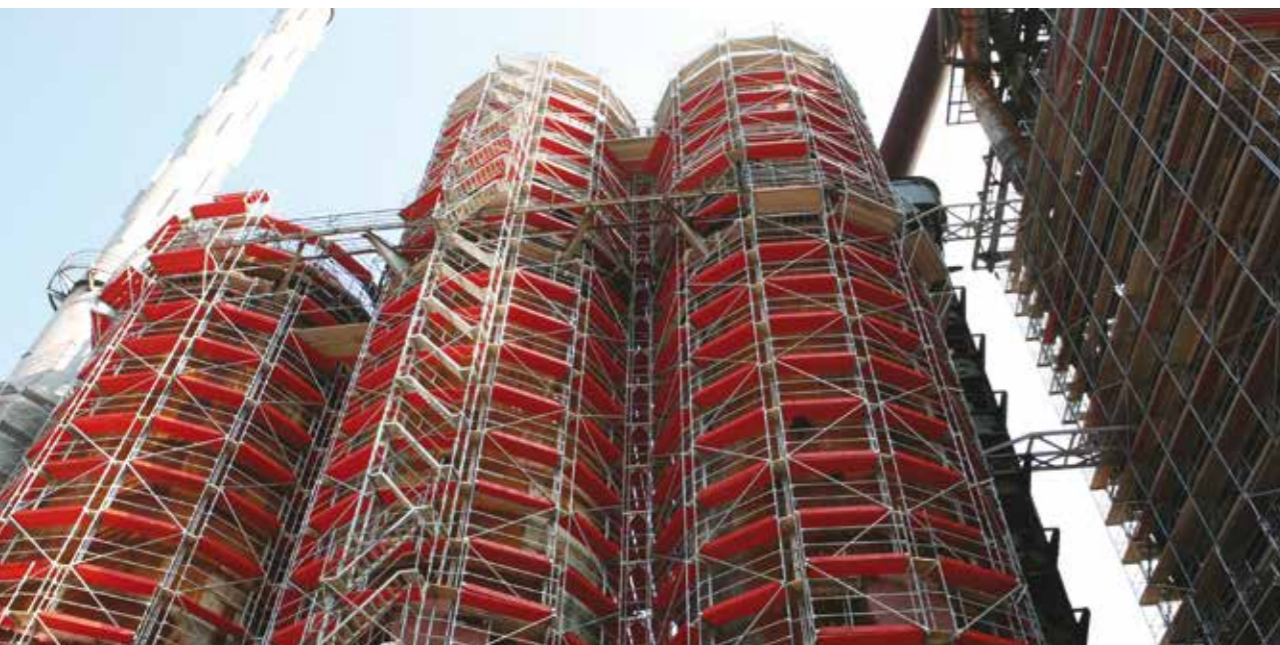
Mise en place des échafaudages sur cowpers du haut fourneau B en 2011

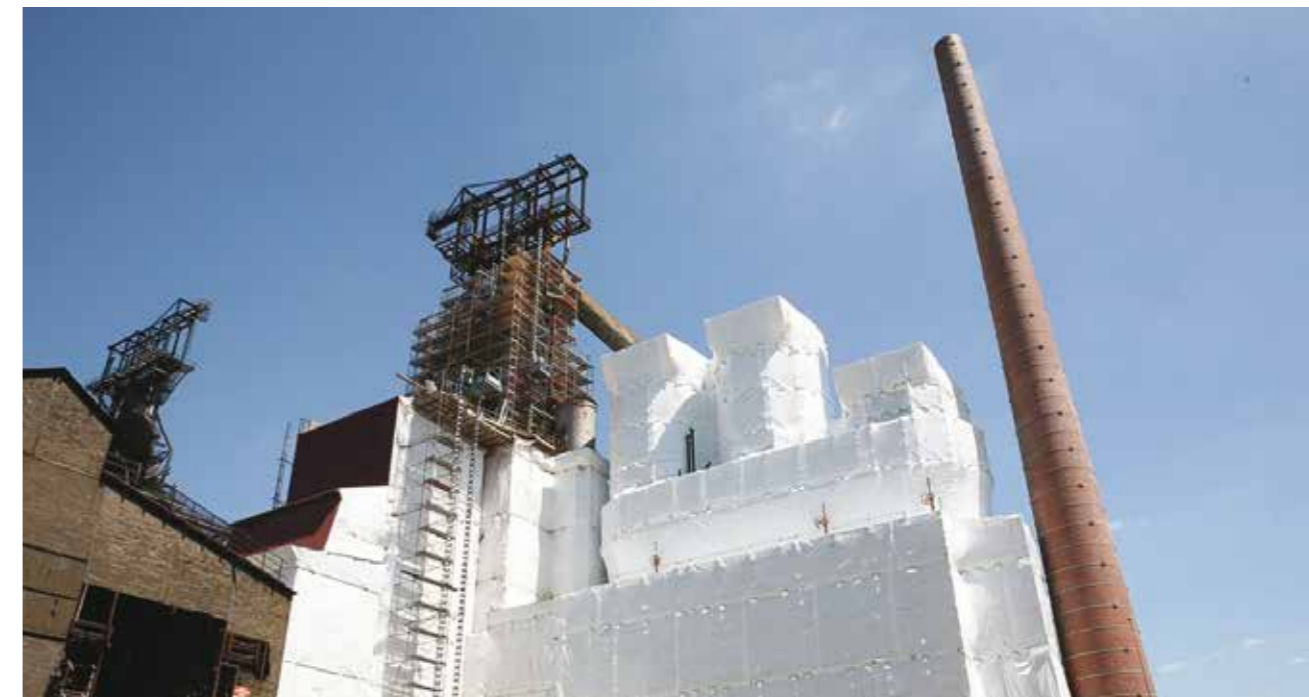
Mise en place du bâchage sur cowpers du haut fourneau A en 2013

Parmi les mesures environnementales les plus visibles a été l'introduction du bâchage dans les dernières décennies du 20^e siècle. Comme il était désormais possible de produire à prix raisonnable de grandes bâches imperméables, ces dernières ont été imposées sur les chantiers urbains les plus sensibles. Parmi les premiers bâchages au Luxembourg on peut mentionner celui qui en 1993 a voilé pendant de longs mois le palais Grand-Ducal, et qui était décoré d'un trompe-l'œil de la façade en restauration. Mais dans ce cas il s'agissait plutôt d'un écran optique, dont les propriétés esthétiques l'emportaient sur les écologiques, et dont les performances

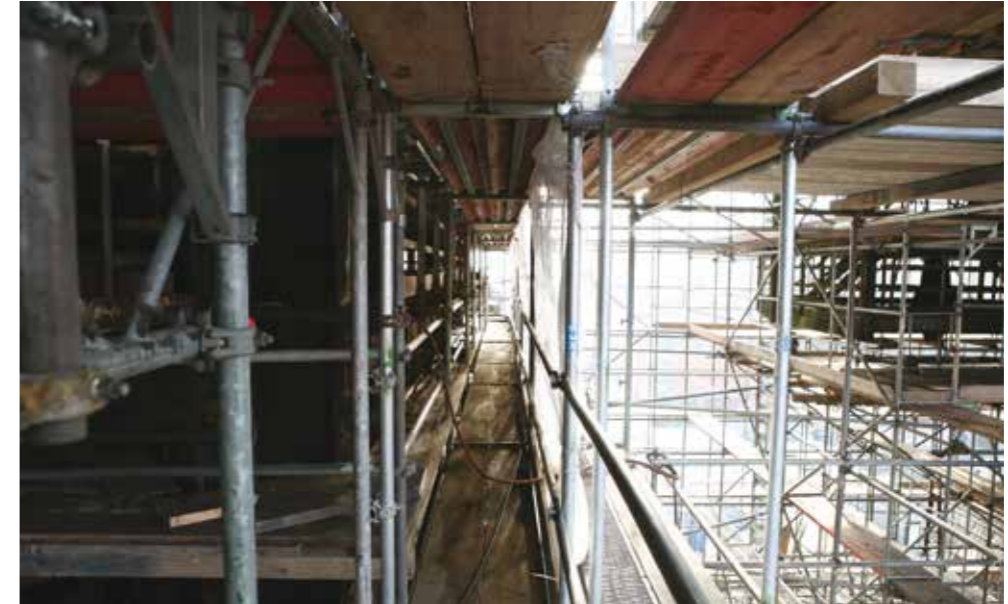
Plan de montage de l'échafaudage - tour carrée du haut fourneau B

judicieusement suivant les grandes lignes de force, ou des croix de Saint-André (deux traverses en X) pour rigidifier la structure. La stabilité au sol devait être assurée par un bon ancrage, et celle en hauteur par des systèmes de chevillage et d'accrochage pour arrimer l'échafaudage solidement à la masse du haut fourneau, tout cela pour combattre efficacement les deux grands ennemis de tout échafaudage : la gravité terrestre et le vent. L'effet de la première est constant, mais le vent est capricieux et à 80 mètres de hauteur, il est de deux à trois fois plus puissant qu'au niveau du sol; l'anémomètre rythmait le travail quotidien. Un bureau de contrôle spécialisé a vérifié le détail des aspects statiques.

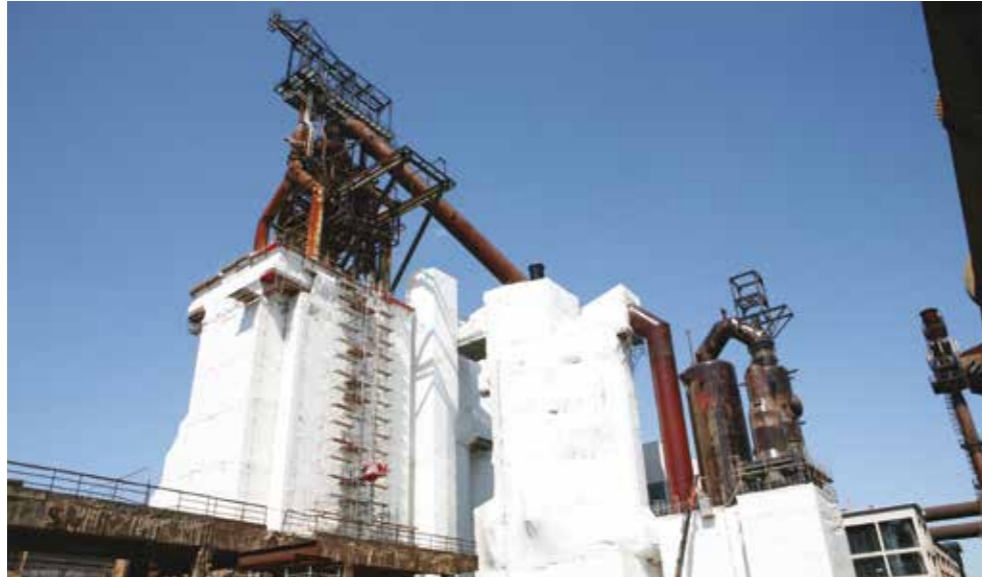
Plan de montage de l'échafaudage - tour carrée du haut fourneau B

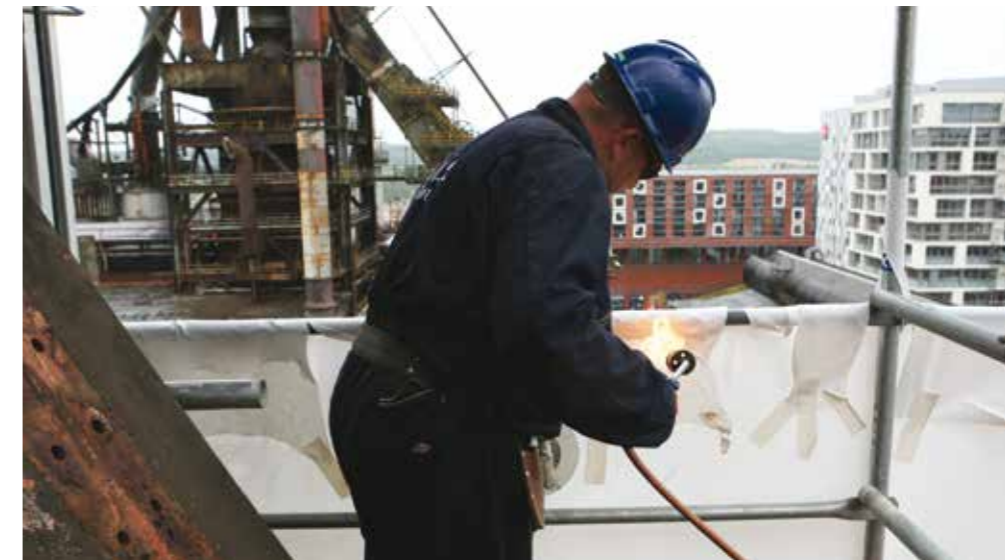
Soudure de bâche thermorétractable

La bâche protège également la surface du haut fourneau durant le laps de temps où le sablage a mis à nu l'acier et que la première couche de peinture

n'est pas encore appliquée. Dans cet état, une averse peut faire beaucoup de dégâts, car la corrosion d'une surface métallique avivée par le sablage est très rapide et peut anéantir le travail de nettoyage.

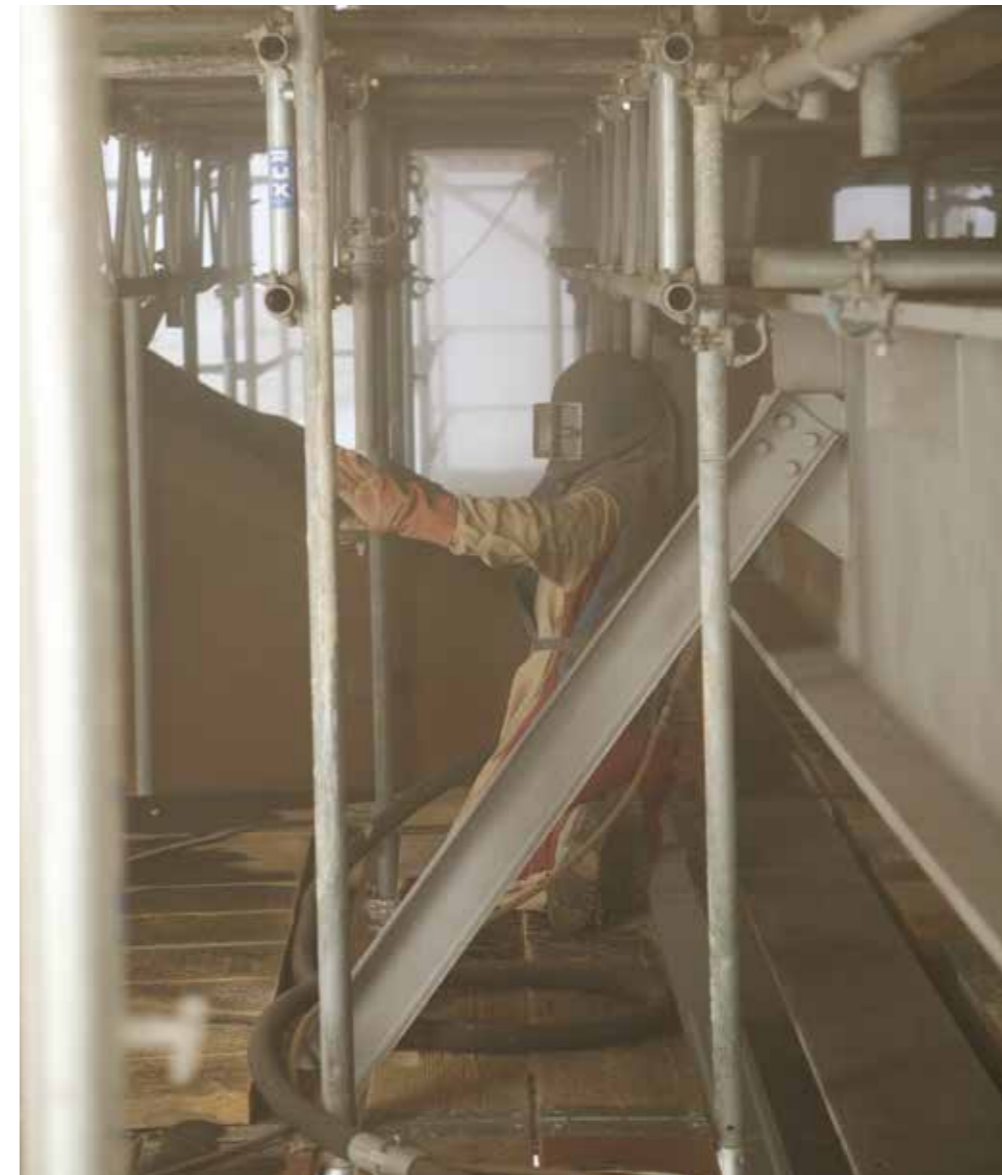
Opérateur - sablage

L'Abragrit usagé, mélangé aux divers oxydes de métaux lourds, notamment le fer et le plomb, et dont la quantité se mesurait en plusieurs tonnes par jour, a été collecté et envoyé pour retraitement dans une firme qui s'était équipée spécialement pour gérer ces masses et volumes en flux continu.

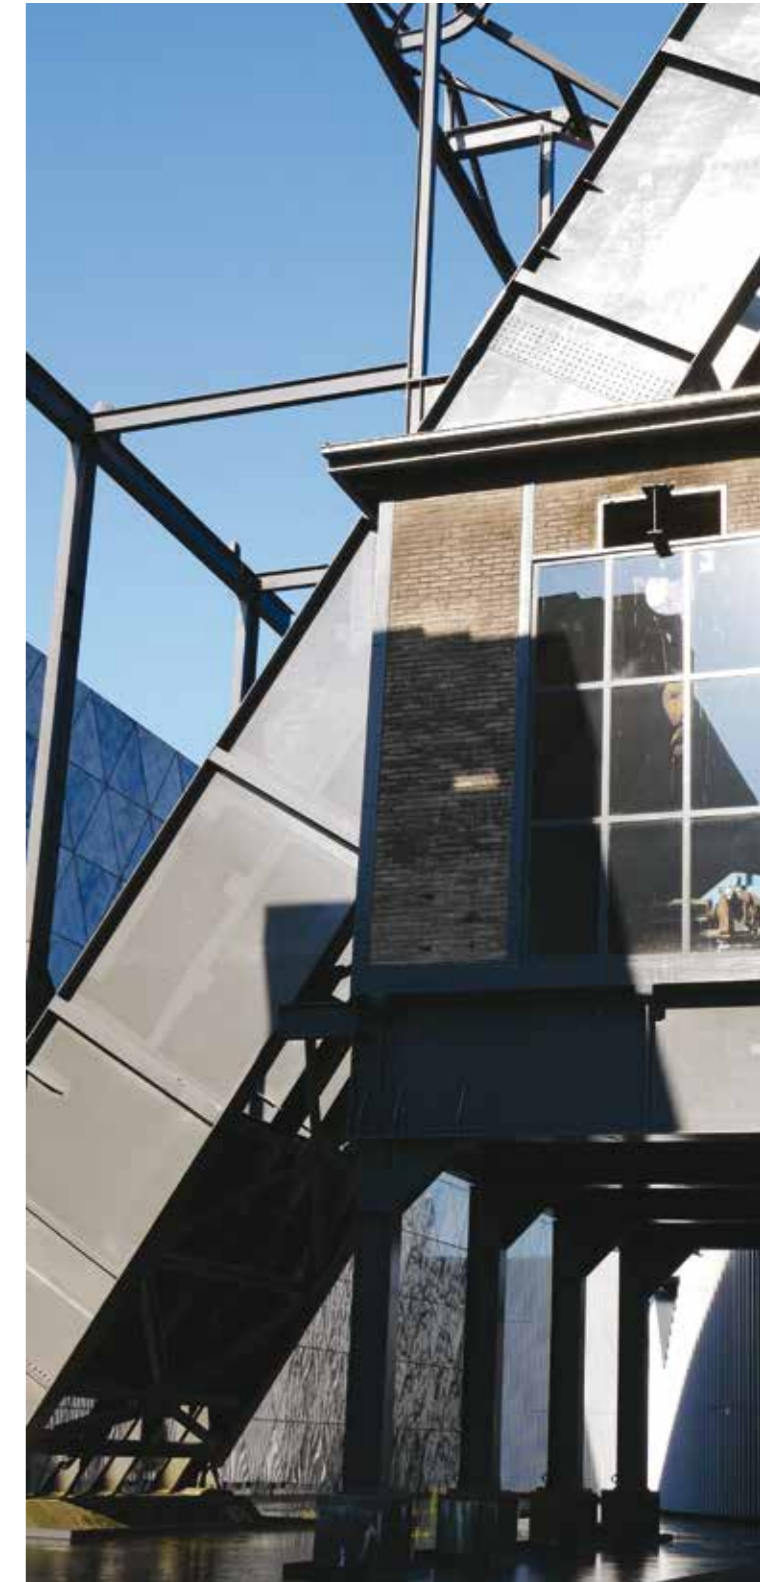
Retouche sur monte-charge du Haut Fourneau B

D'autres retouches étaient dues aux travaux de soudage. Les contraintes d'un chantier impliquent des fois qu'il faut faire des soudures à des endroits déjà peints. Les jets d'étincelles

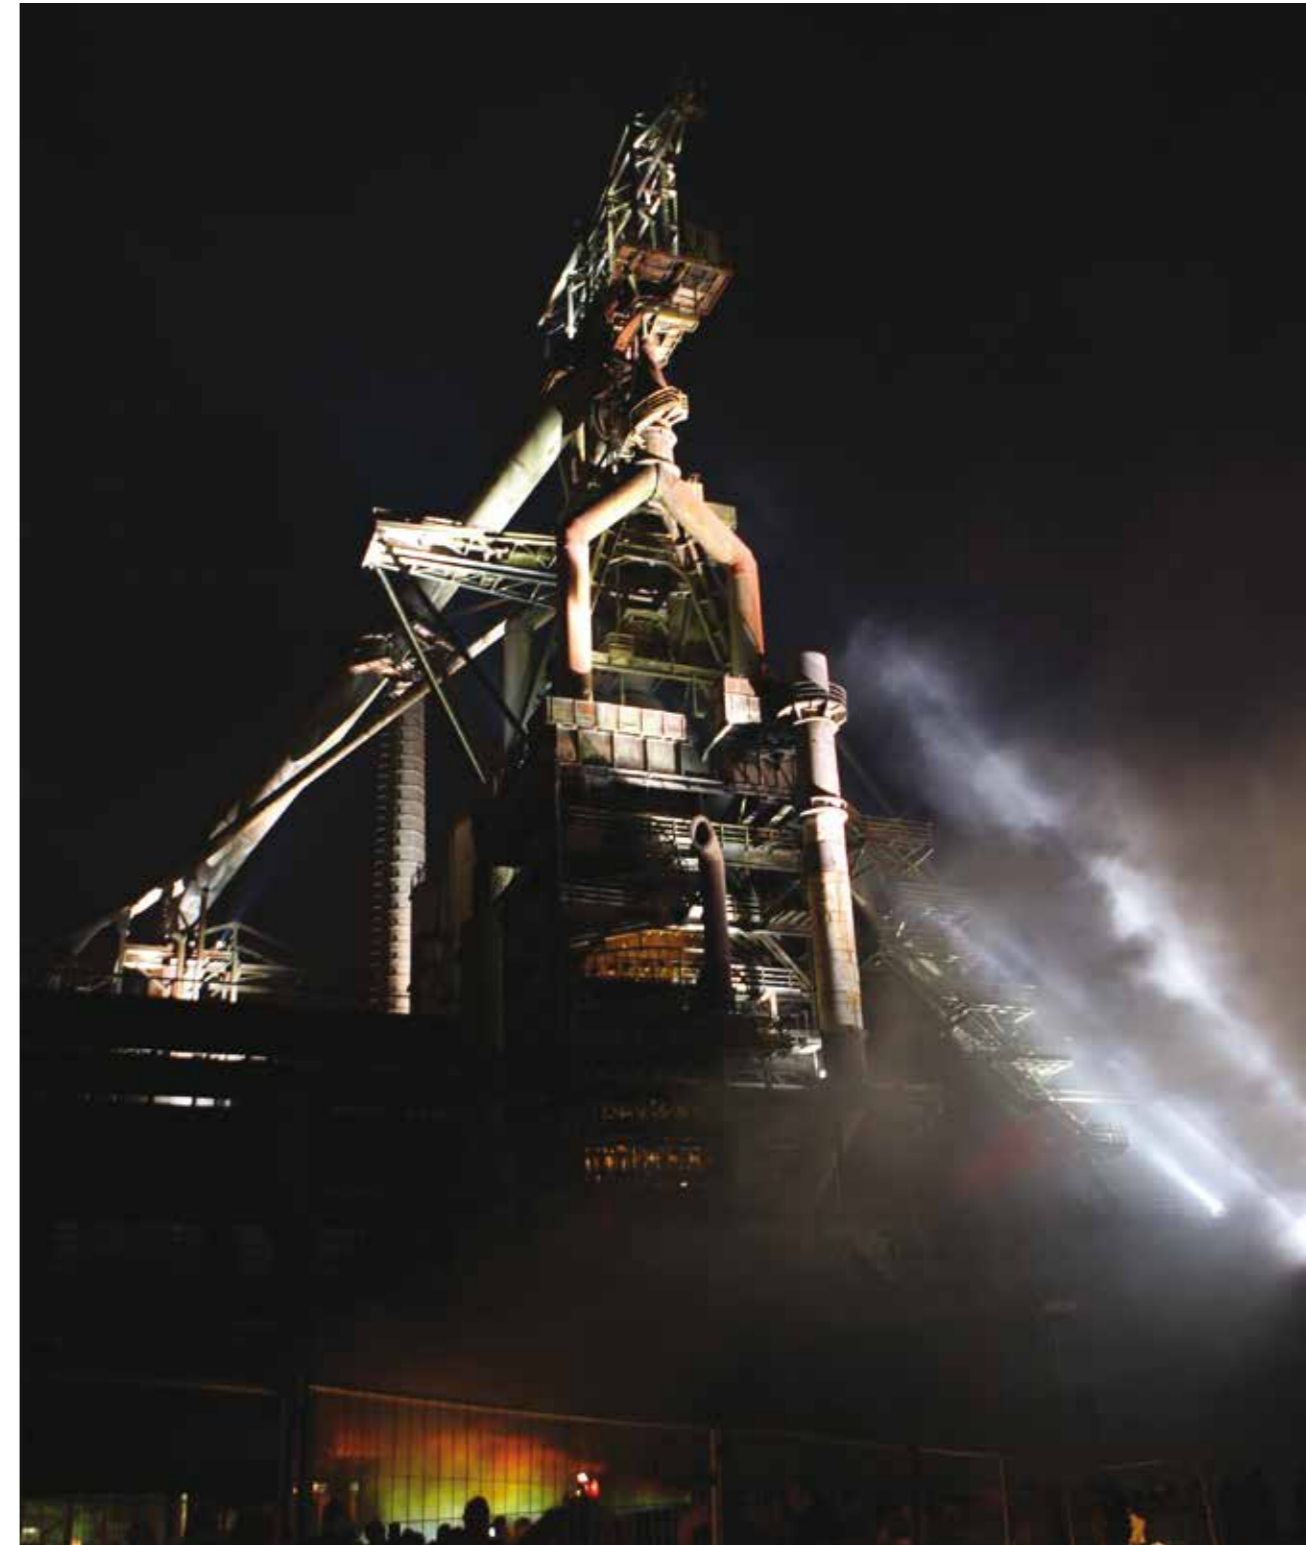
Essai d'illumination nocturne des hauts fourneaux à la lumière blanche. Ces essais, conçus par Ingo Maurer et son équipe, se sont déroulés en octobre 2008.

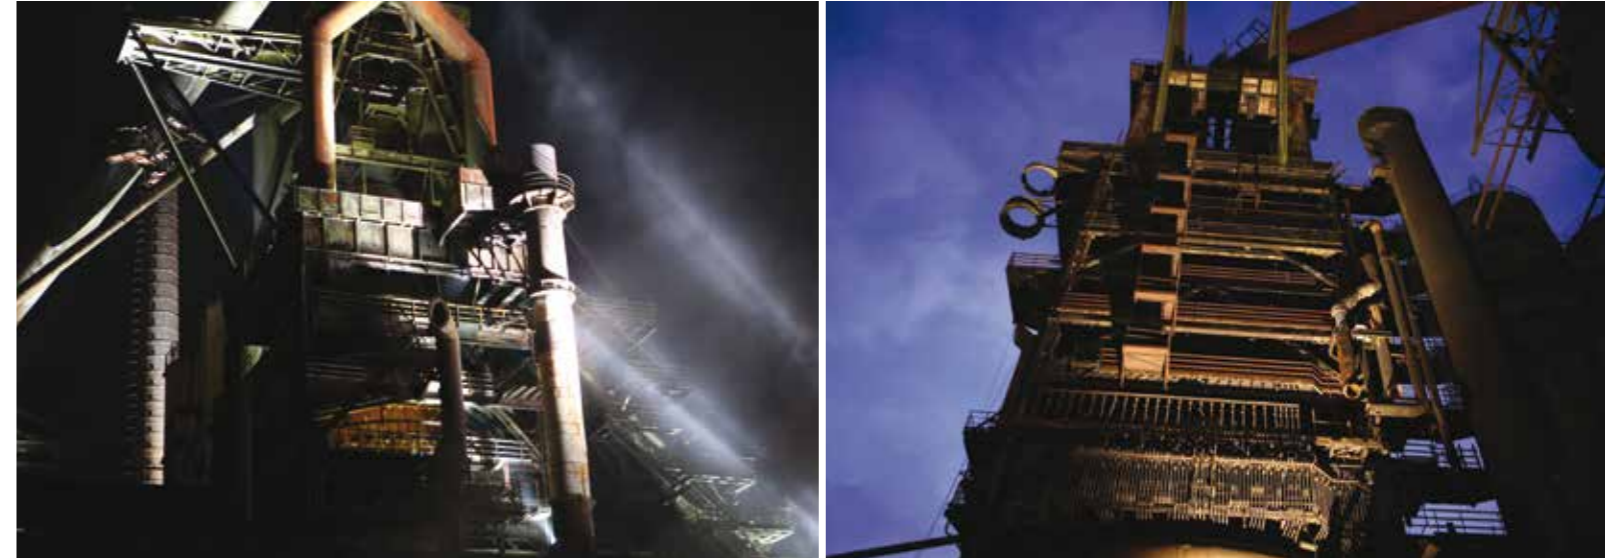
Maquette des Hauts Fourneaux illuminés par Ingo Maurer

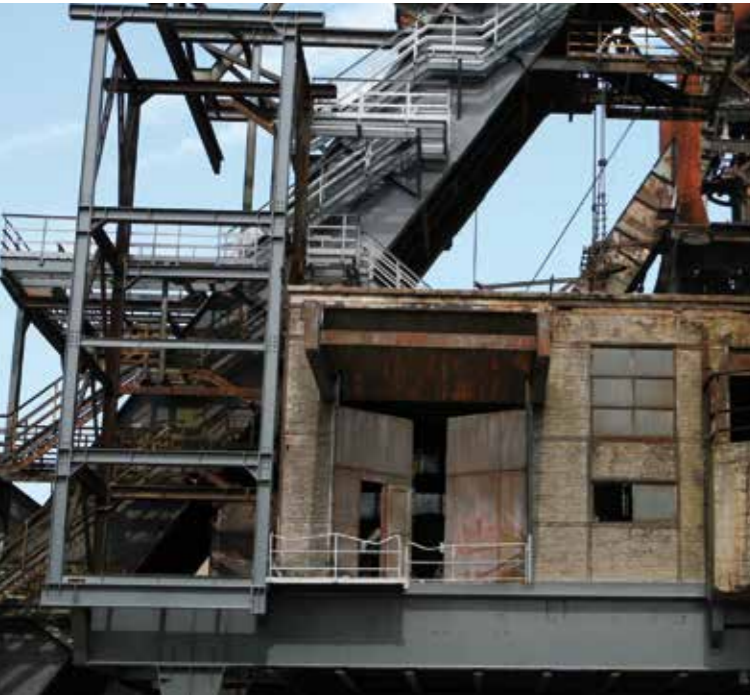
Essai peinture de teintes gris

La coloration des hauts fourneaux pourrait reposer sur les 6 tons suivants : RAL 7012, 7042 et 7043, ensemble avec Design RAL 5000, -040 30 30 et -040 40 30.

Ces propositions furent testées une première fois sur la maquette déjà citée. Pour un essai en grandeur nature, le Fonds Belval avait profité de l'accalmie sur le chantier au cours du mois d'août 2009, pour appliquer sur des

surfaces d'essai les 6 coloris proposés. L'endroit choisi a été le monte-charge, entre le Haut Fourneau B et la Möllerei.

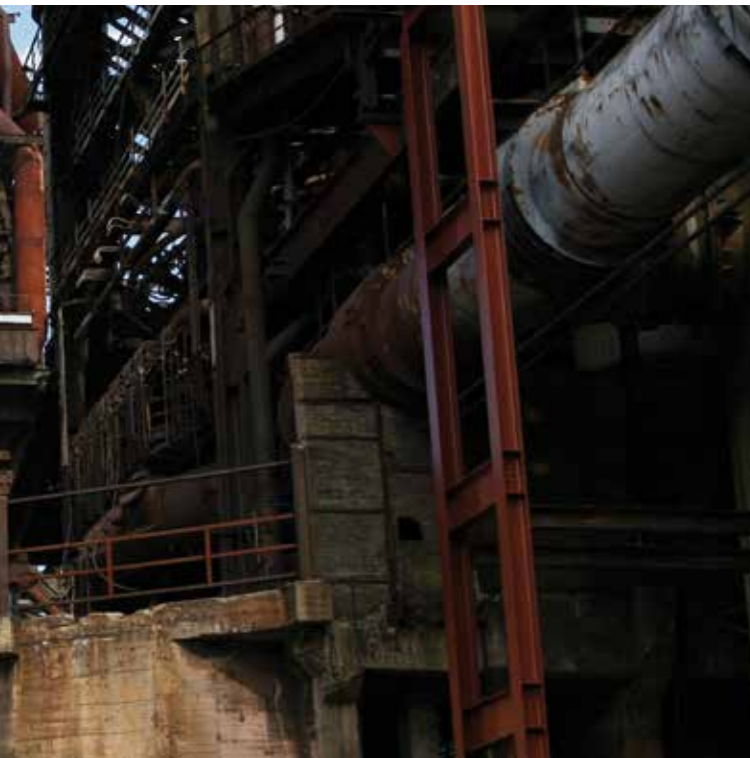
Essai peinture de teintes rouge

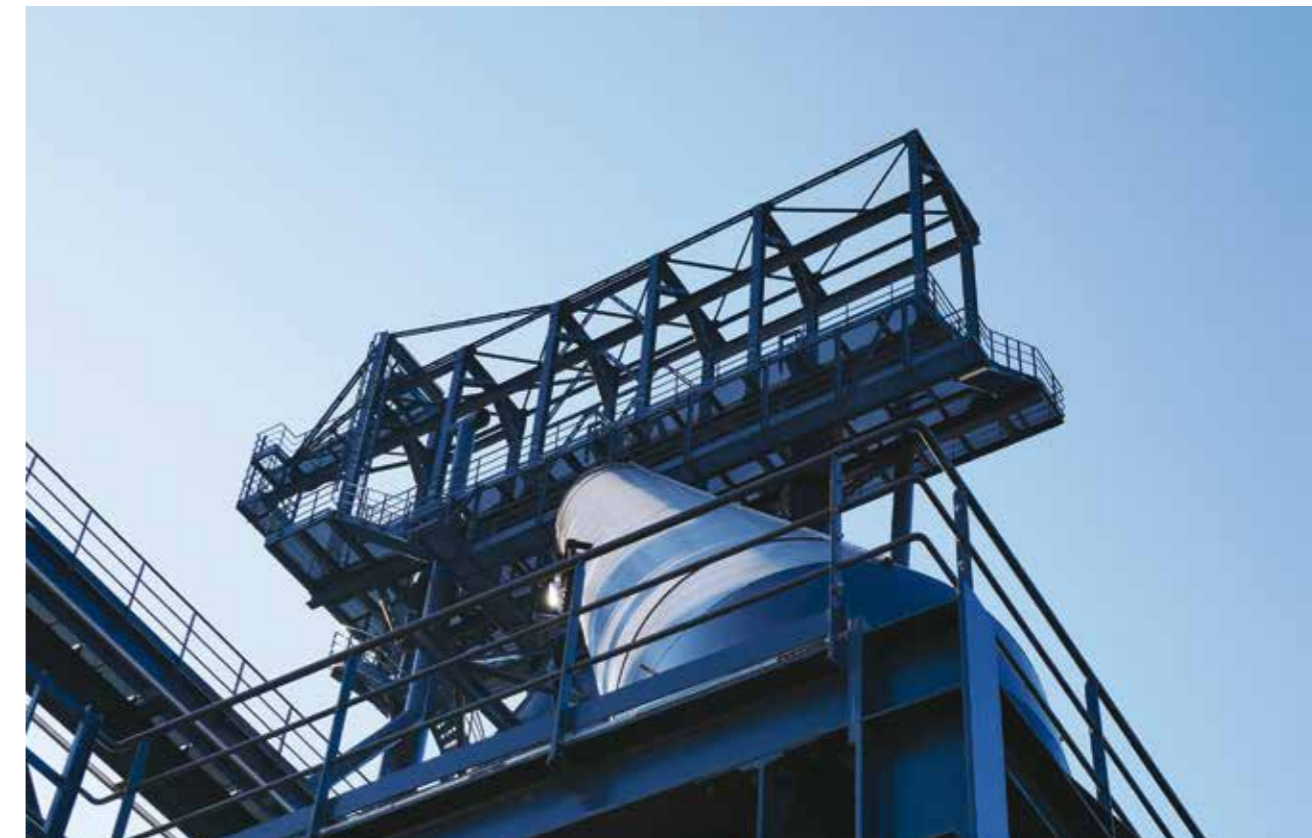
Nouvelle charpente du bleeders du Haut Fourneau B

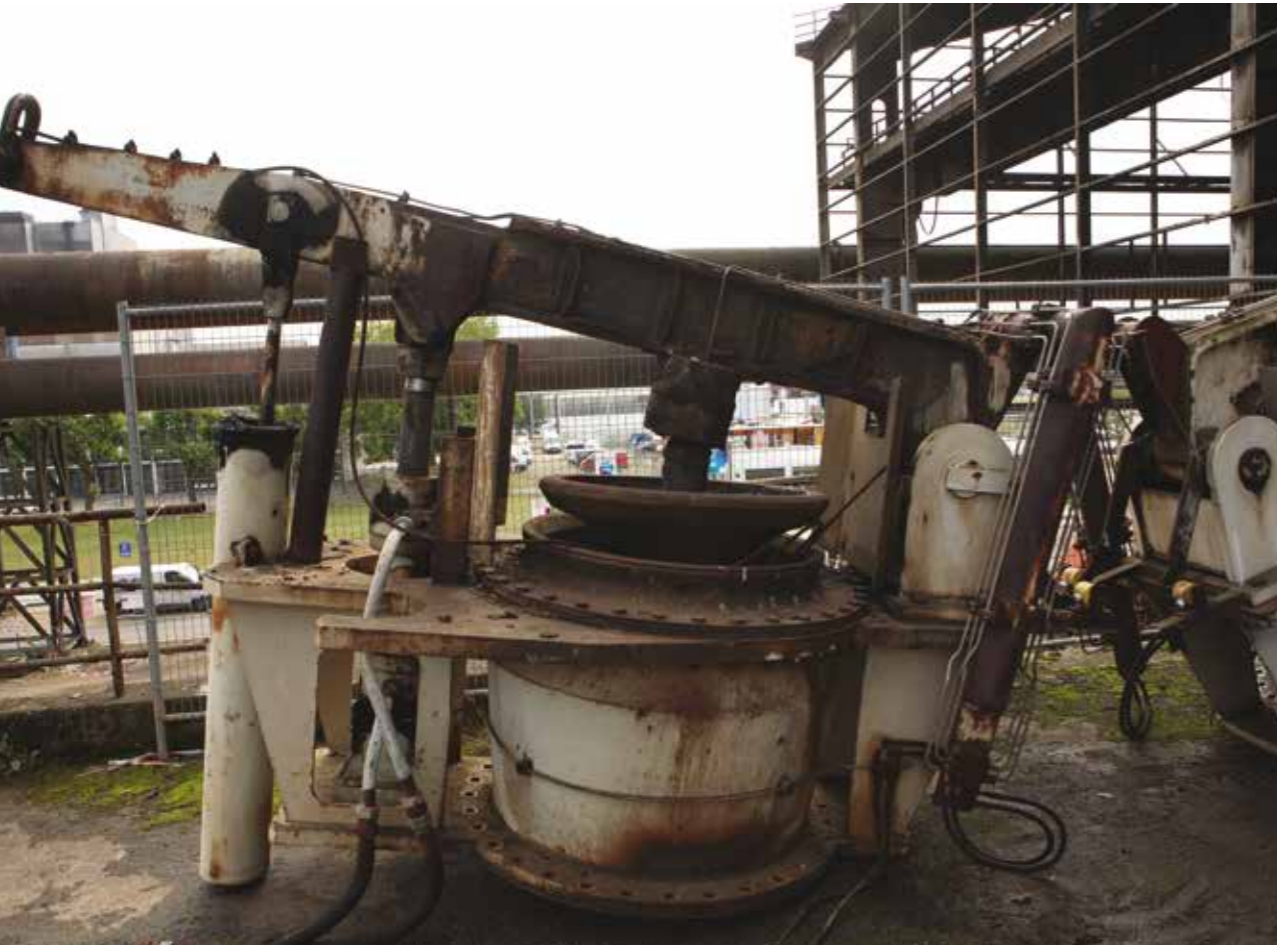
Les bleeders dans leur état corrodé, démontés en 2008-2009 et entreposés temporairement au niveau du plancher de coulée. Ici, ils sont détachés et séparés de leur plateforme de support.

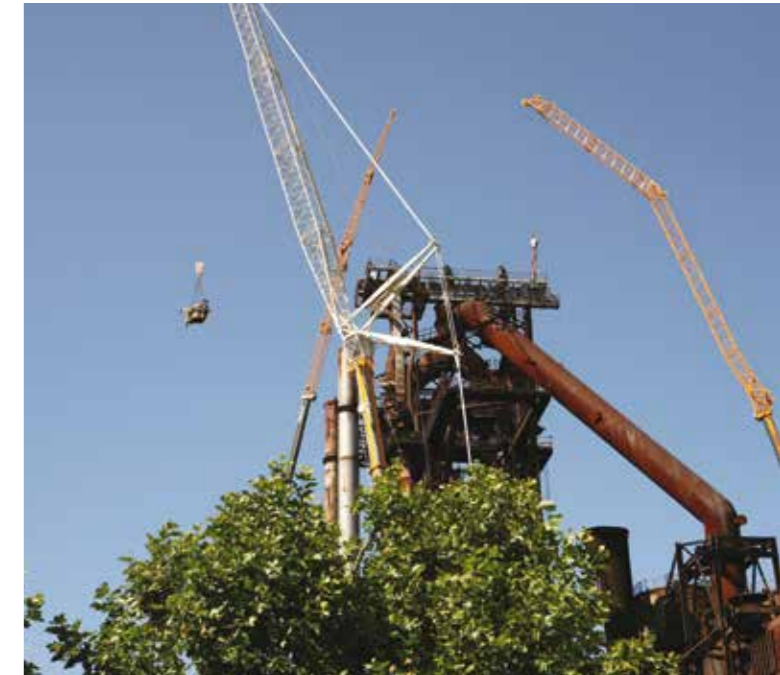
La couronne du Haut Fourneau B en voie de démontage en 2008. .

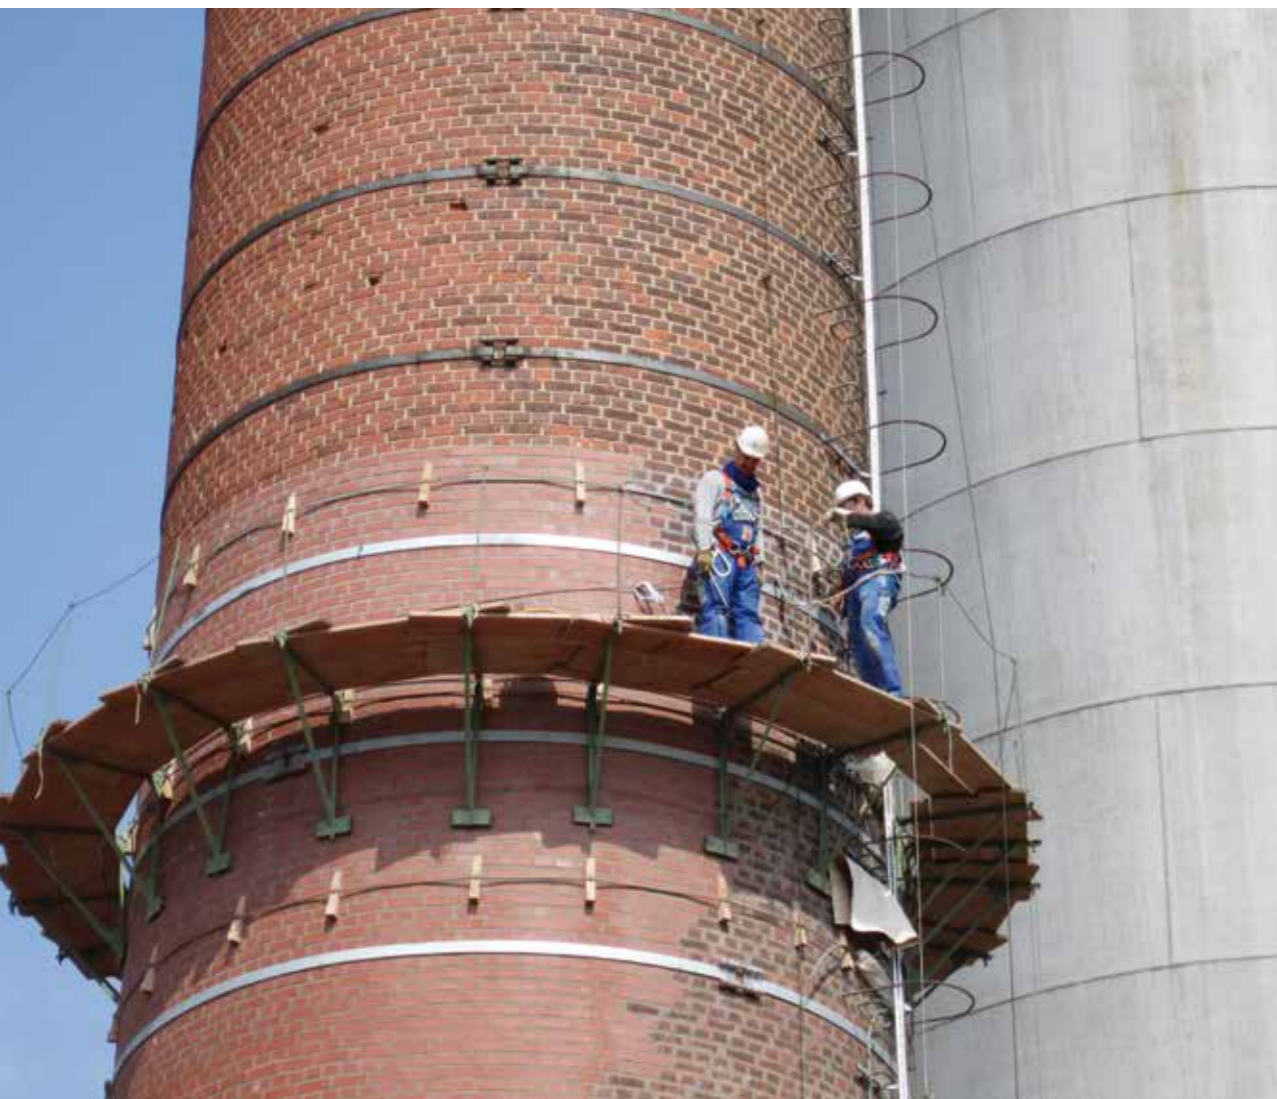
Restauration de la cheminée du haut fourneau A en 2009

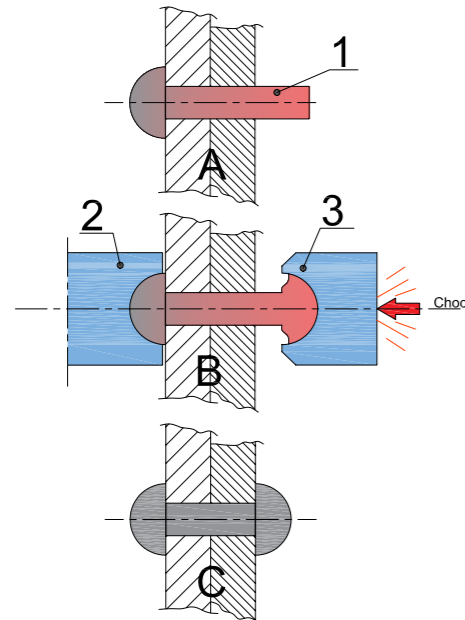
Schéma de la technique de rivetage. Source: wikipédia.

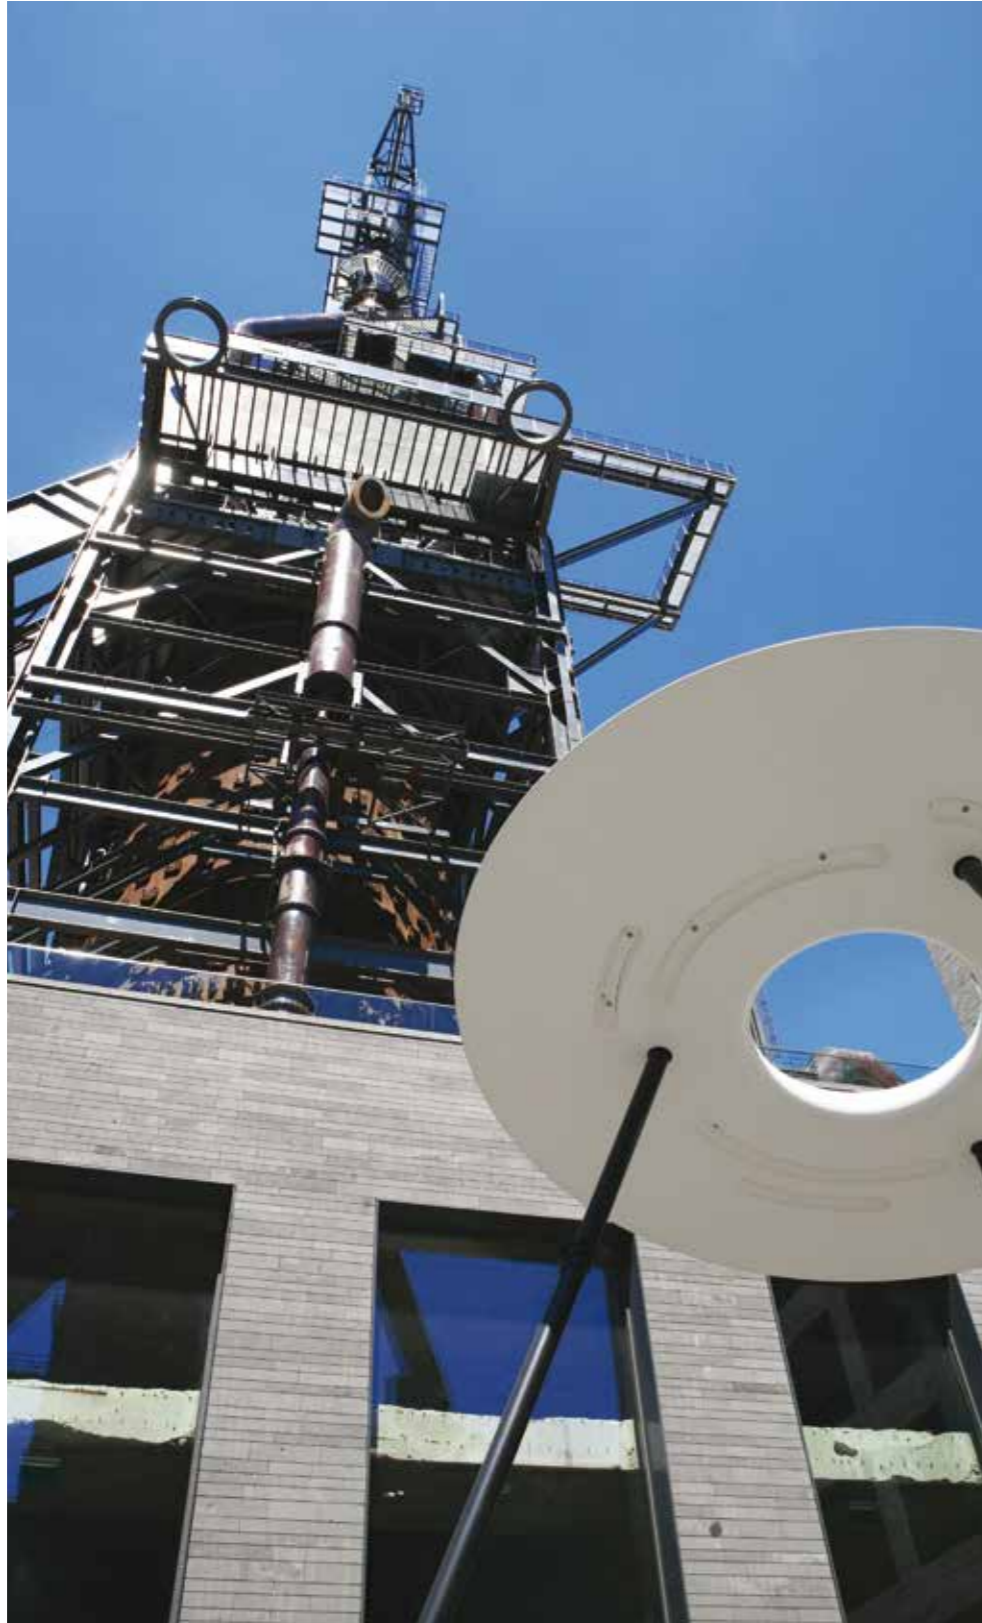
Plan du gueulard sans cloche du Haut Fourneau B

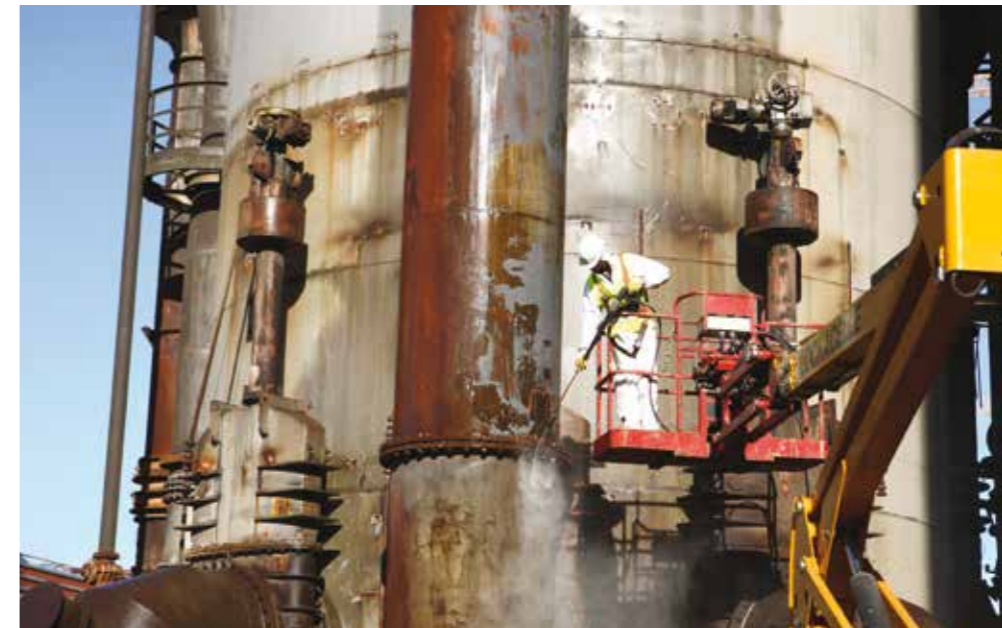
Nettoyage à haute pression
