BELVAL

Concept

la restauration des
hauts fourneaux
de Belval

par Jean Lamesch

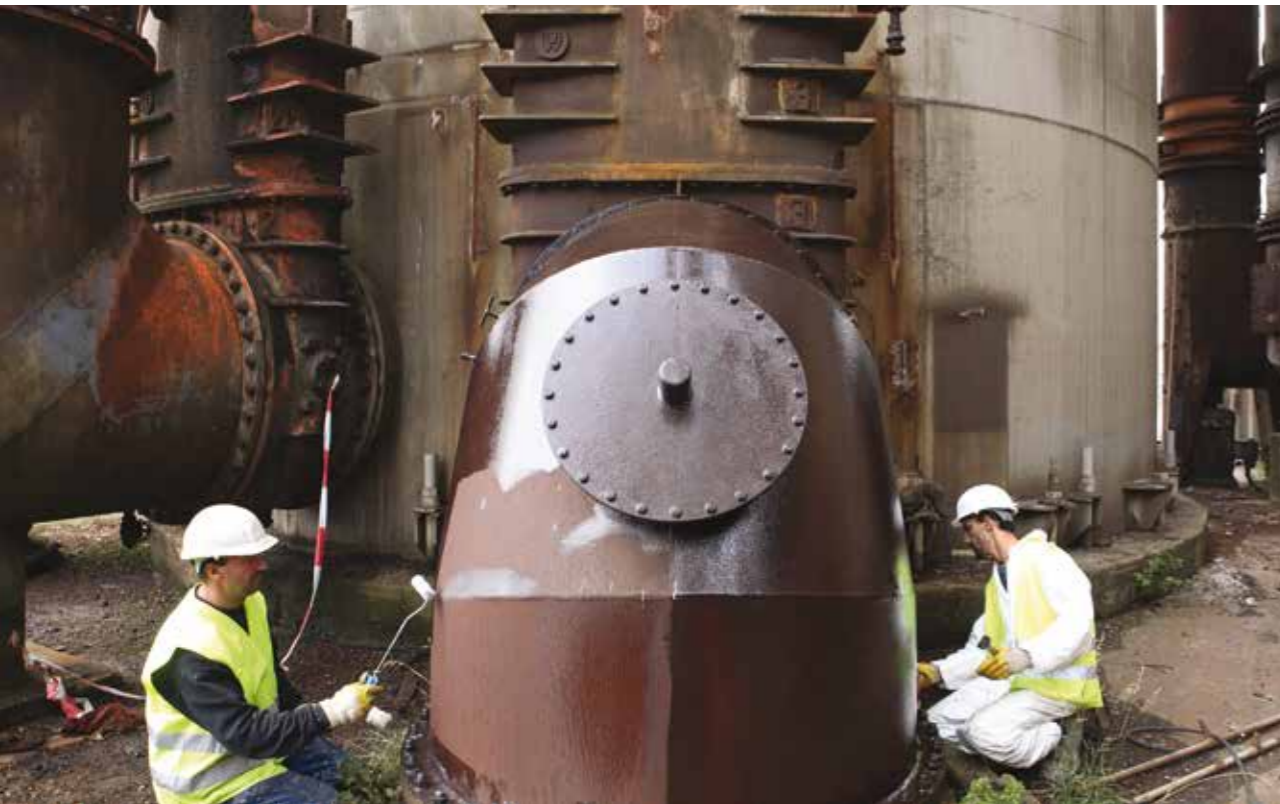
Endroit du clearcoat PPG
